Soluciones Innovadoras de Ingeniería Adaptables al Entorno, Construidas con Talento Local

ACERCA DE EEBIS

Línea Magdalena-La Unión

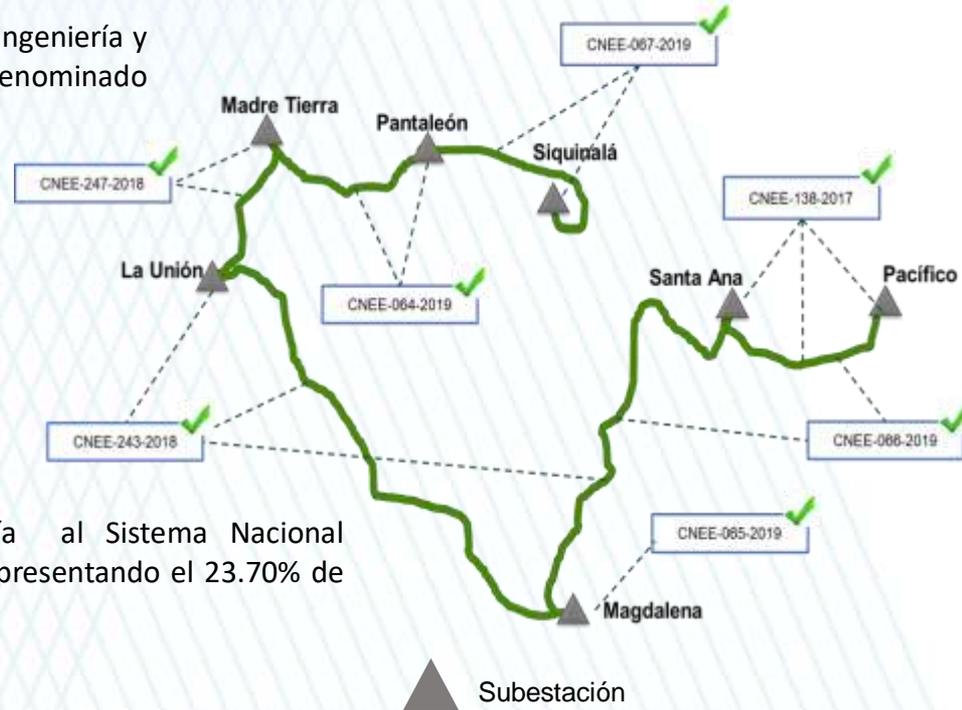
El APS permite inyectar por ahora 400 MW de energía al Sistema Nacional Interconectado -SIN-, generada por los ingenios azucareros, representando el 23.70% de la demanda máxima del país.

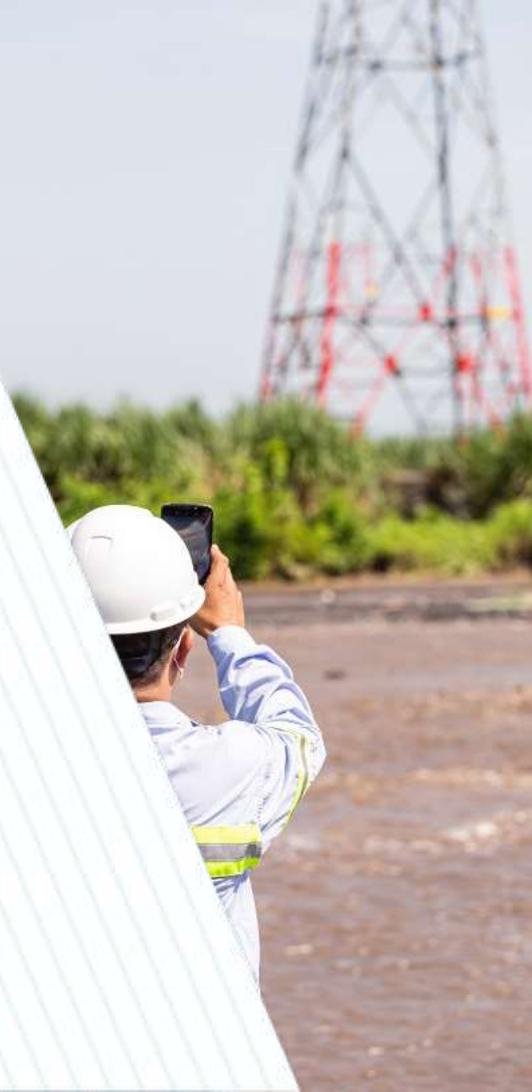
- La primera tarea identificada fue interpretar el comportamiento del cauce del río, por lo que se contrataron estudios de morfología y caudal, lo cual nos dio las condiciones previas y crear un modelo de predicción basado en los estudios realizados.
- También se decidió realizar un monitoreo constante de estos sitios, iniciamos con visitas semanales y posteriormente monitoreo en tiempo real. Se mantuvo en observación el comportamiento del afluente.
- Para el monitoreo se instaló una cámara tipo PTZ, con giro 360 grados la cual se alimenta con paneles solares y se comunica vía celular.

Para recibir la información se instaló en el centro de control de Trecca y en los dispositivos móviles de los responsables del mantenimiento la Aplicación Hilook, la cual permite visualizar y manipular la cámara de manera remota y así obtuvimos monitoreo en tiempo real.

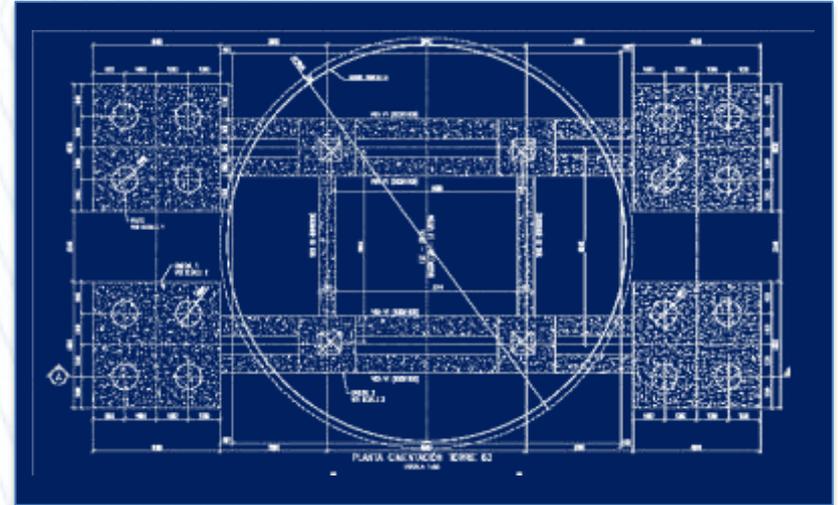
Resultado de este estudio se recomendó que para las 2 torres se deberían construir dos obras de **reforzamiento** la primera una **cimentación profunda** y la otra un **muro perimetral de protección** alrededor de del sitio de Torre.

En dicho estudio también se incluyó la Torre 17 de la Línea Santa Ana – Magdalena, ya que también se detectó en posible riesgo por el Río Achiguate.

Adicional al monitoreo constante, como siguiente etapa se procedió a diseñar las soluciones de reforzamiento que se deberían ejecutar.

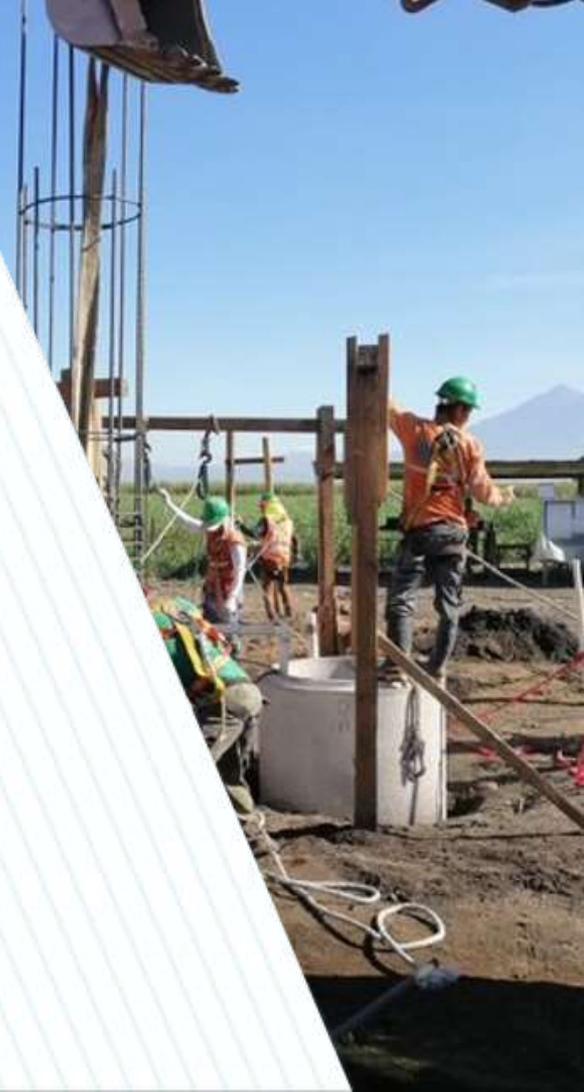
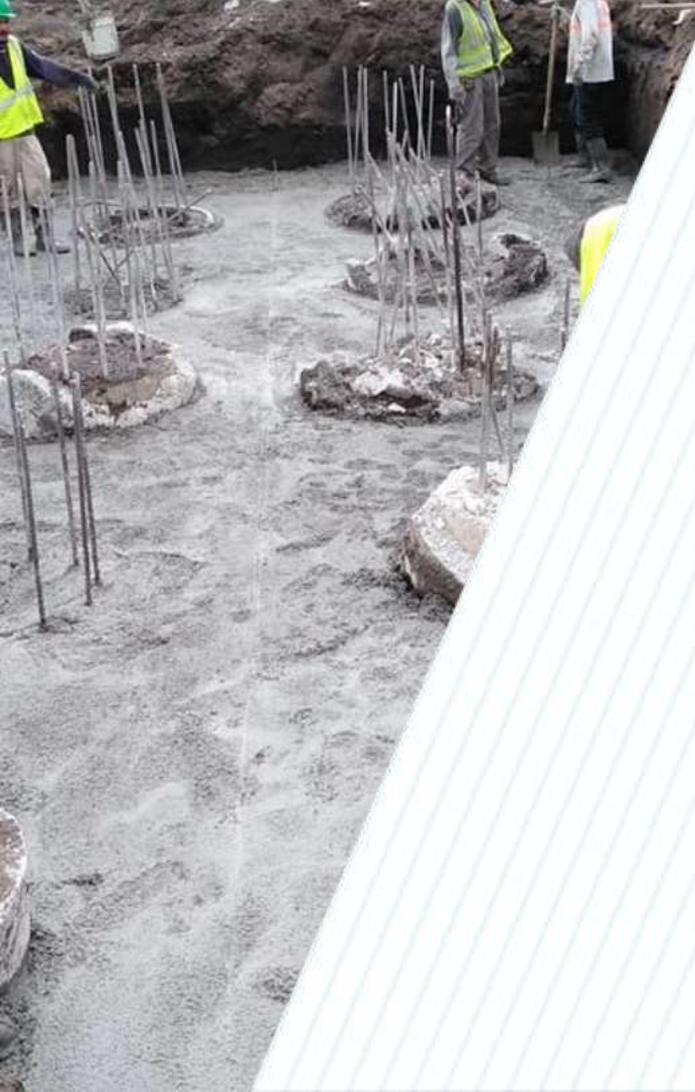
Cimentación torre 63

- En diciembre de 2019 se inició la construcción de las obras de protección de la torre 63, pero debido al nivel freático alto, durante la excavación de los pilotes, el estrato arenoso empezó a fluir hacia las excavaciones impidiendo el avance y poniendo en riesgo la estabilidad del sitio y la seguridad física del personal.
- Para validar si el riesgo se utilizó georradar para detectar posibles socavaciones y decidir si podía continuar los trabajos de excavación y compactación.
- Debido a este inconveniente fue necesario revisar el diseño para plantear una solución que no implicara excavaciones mayores a 8mts. En conjunto con el constructor, diseñador y la empresa buscamos una solución óptima técnico económica.

El nuevo diseño consistió en la construcción de 20 pilotes de 8mts. de profundidad. Se conservaron las uniones, vigas y muro pantalla, con esta solución no se alteraron las obras ni en cantidad, ni en funcionalidad por lo cual la solución no implicó aumento en costos.
